# 아리랑라디오 삼매봉 중계소 환경개선 및 송신시스템 교체

글. 안재선 아리랑국제방송 기술센터 차장

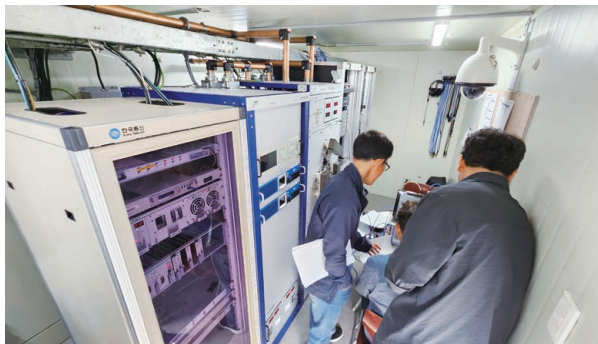
그림 7. 최적화 작업 모습

방송송출시스템의 교체로 안테나 최적화 작업을 진행하였습니다. 안테나 동조점을 정밀하게 재조정하여 최대 수신율이 향상되도록 안테나 출력 성능을 개선하였고, 노후화된 안테나 소모품을 교체하여 안테나 구조의 안정성을 강화하였습니다.

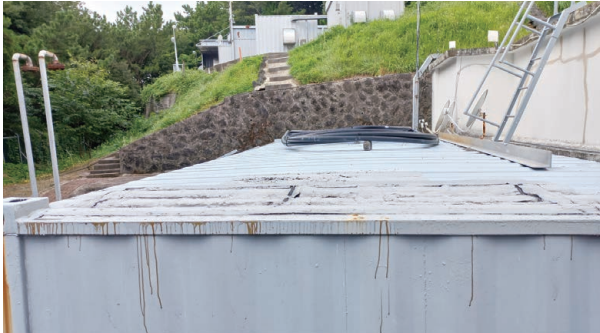
그림 9. 컨테이너 지붕 개선 전

기존 컨테이너 지붕의 부식으로 문제가 있던 곳을 수리하고 새로운 경사 지붕으로 설치했습니다.

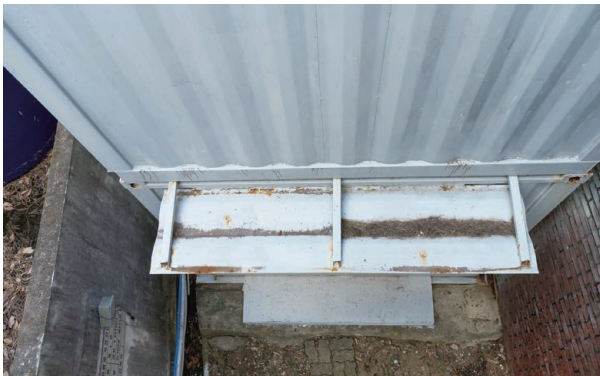
그림 11. 컨테이너 외부 개선 전

컨테이너 외관의 부식된 부분을 제거하고 도장 작업을 실시하였습니다. 진입로 부분의 안전문제로 기둥과 바닥 철판을 개보수 및 보강 조치하였습니다.

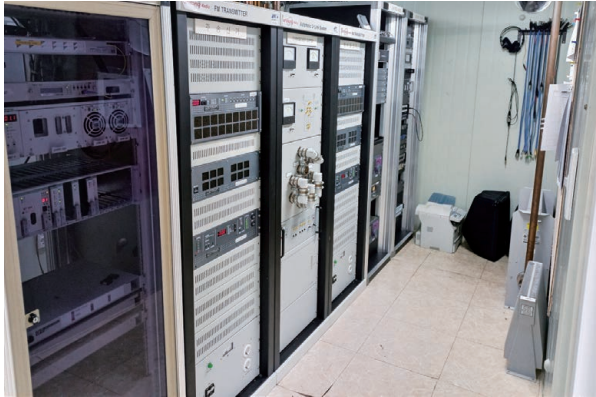
그림 15. 컨테이너 바닥 개선 전

컨테이너 내부 바닥은 습기로 인한 균열과 들뜸이 발생하여 바닥구조물을 보강하고 데코타일을 설치하였습니다.

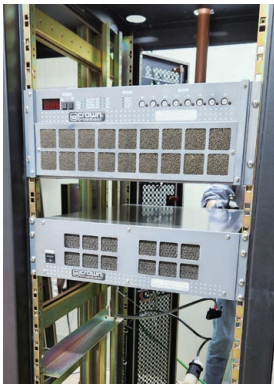
그림 20. 구형 송신기

삼매봉 중계소 송신기의 노후화로 부품수급이 불가하여 동급 대체품으로 교체하였습니다. 안테나 조정과 소모품 교체를 통해 수신 감도를 향상하는 작업을 진행하였고, 송신 안테나 성능 향상 작업 후 측정을 통해 측정데이터를 확보하여 무선국 변경검사에 활용하였습니다.

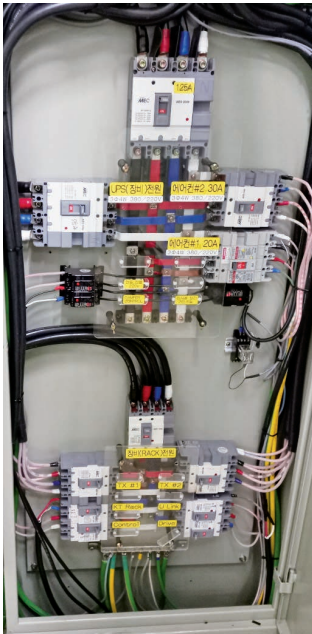
그림 23. 송신소 배전반 차단기 교체

노후화된 배전반의 전기 차단기를 교체하였고, 안테나 자동절체시스템을 설치하였습니다.

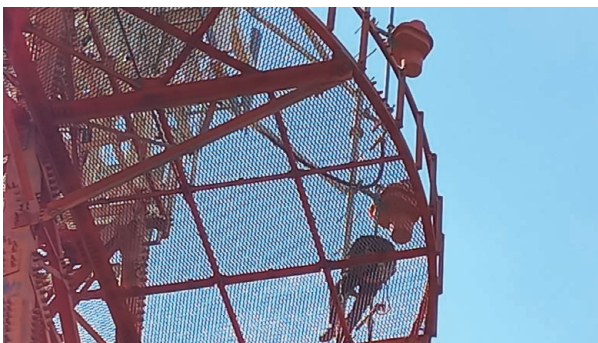
그림 29. 안테나 특성 교정작업 & 소모품 교체 작업

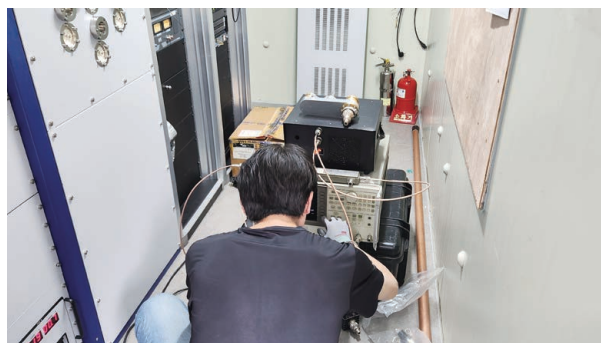
그림 30. 안테나 특성 측정 및 조정작업
