# EBS 2부조 HD 전환공사

2012년 지상파TV 디지털 전환완료 계획의 일환으로 EBS는 스튜디오의 HD시스템으로의 전환이 진행 중이다. 지난해 5부조정실을 HD System으로 전환완료 하였으며, 2008년 7월 19일부터 8월초까지 약 3주 남짓한 공사기간 동안 2부조정실도 HD 전환공사를 실시했다. 현재는 6개 부조정실 중 3, 4부조정실을 제외한 나머지 4개 부조정실은 HD System으로 구성이 완료되었다.

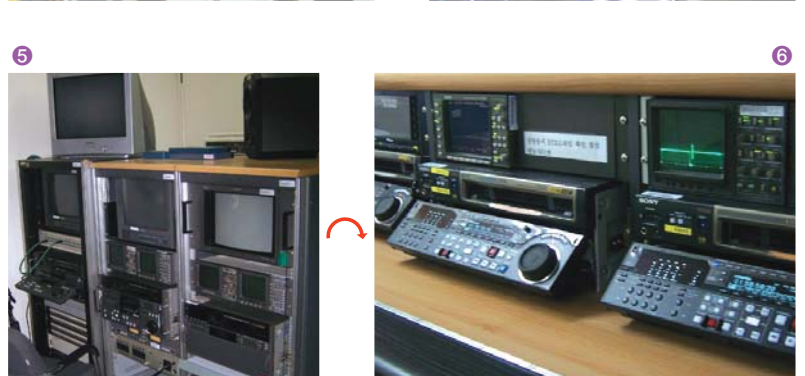
5 VCR ROOM(공사 전)

6 VCR ROOM(공사 후)

기존 CRT로 구성되어있었던 부조정실 Wall Monitor는 LCD Type의 1:1 Monitor로 구성되었으며, VCR ROOM은 RACK Type에서 Desk Type으로 변경됐다. 물론, 녹화 및 생방송시 근무자의 시각과 여건을 고려하여 설계됐다.

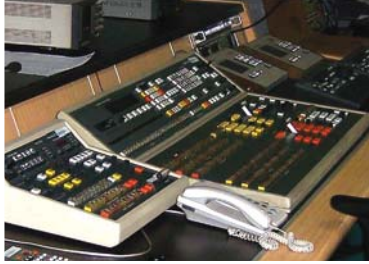
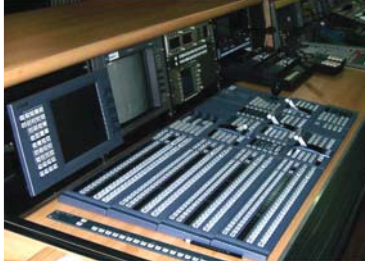
7 부조정실 스위처 Console(공사 전)

부조정실 스위처 Console(공사 후) 8

스위처 콘솔데스크는 기본 프레임을 유지하되, Video Director 쪽은 그동안 비디오맨들의 불편함을 최소화하기 위해 비디오 모니터와 근무자의 시계를 고려하여 설계됐다.

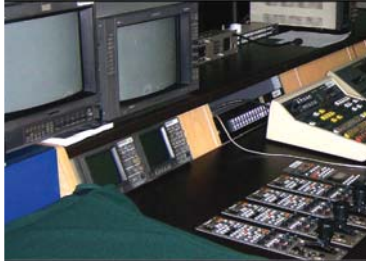
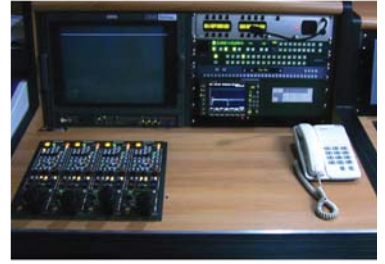
9 Video Desk(공사 전)

Video Desk(공사 후) 10

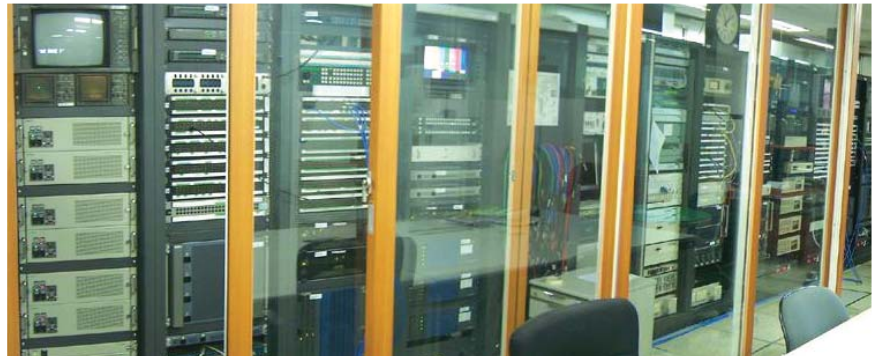
11 TOC 장비실 RACK [1, 2부조운영 장비실]

스위처는 MVS-8000G(SONY)에 녹화 및 생방송에도 Effect를 사용할 수 있도록 하기 위해 DME 4채널을 옵션으로 넣어서 활용할 수 있도록 설계되었으며, VIDEO ROUTER는 Leitch사의 PLATINUM(48×48)으로 선정됐다. 현재 TOC 장비실에는 1부조시스템과 2부조시스템이 공존하는데, PLATINUM이 들어옴으로써 1,2부조가 통합운영구성이 가능해졌다.

1부조의 경우 기존에 LEITCH사의 Integrated GOLD가 사용 중이었으며, 이번 2부조 HD설치 공사에도 동회사의 제품이 들어옴으로써 1, 2부조를 하나의 네트워크로 묶어서 사용이 가능해졌다. 이로써 2개 부조의 이원방송이나 공유 장비를 보다 간편하게 운영할 수 있게 되었으며, 다소 지저분해질 수 있는 패치작업이 줄었다.

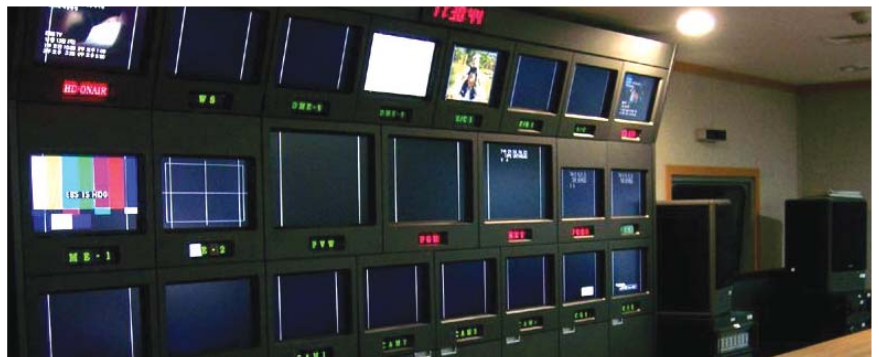
12 2부조정실 월모니터(공사 후)

WALL MONITOR는 1:1로 TVLOGIC LCD Monitor로 구성됐다. 이 부분에 있어서 좀 특이하게 신경 쓴 부분은 3단 구성을 하되, 제일 위단은 부조공간상의 제약과 운영자들의 시각을 고려하여 약간 경사를 두어 제작을 했다.
