# 부산MBC 뉴스센터 HD 전환공사

황철희 · 부산MBC 기술관리팀

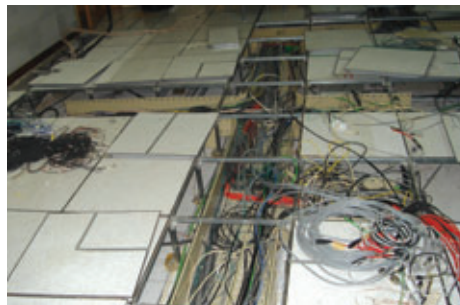
[인터컴 이설 전]

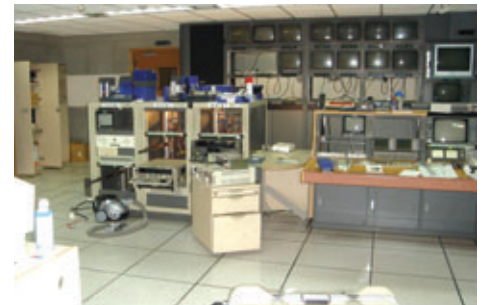
[인터컴 이설 후]

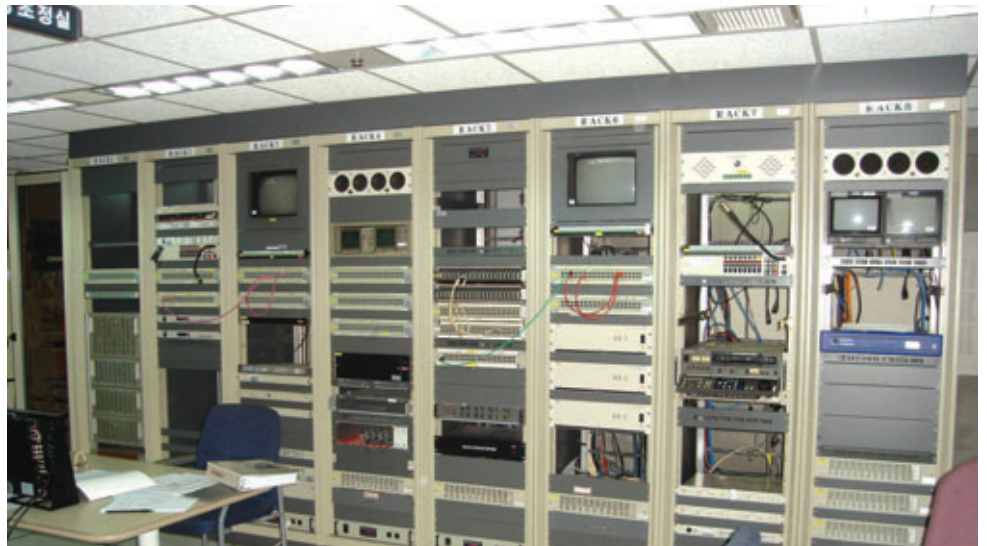
[간선 라인 부분 철거 & Rack 철거 & 전기접지 라인 해체]

인터컴, C/G장비, 프롬프트를 우선적으로 이동하는 과정이다. 뉴스센터와 부조정실을 맡고 있던 기존의 RTS Matrix intercom 본체를 해체하여 이동시켰다. C/G 장비는 기존 Cosmos 장비가 있었지만 뉴스와의 혼용을 하지 않는 범위에서 운행하기 위해서 총 5대의 장비가 배치되어 여유가 있었다. 그리고, 뉴스센터의 Half Rack에 있던 VCR 장비를 이동해서 기존 보다 개수를 늘려 장착했고, 라인 커넥팅 작업을 실시했다.

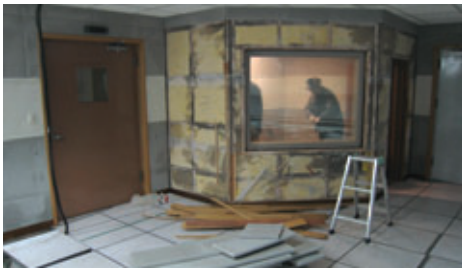
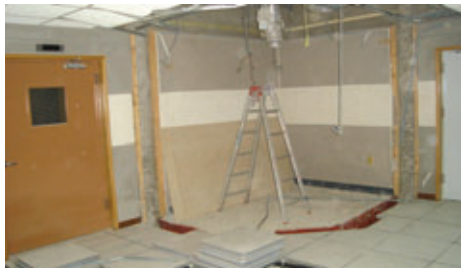
#### ▶ 아나운서 부스

뉴스센터에 있던 아나운서 부스는 DMB 조정실 확보를 위해 철거했고, 케이블 덕트는 위치를 이동했다.

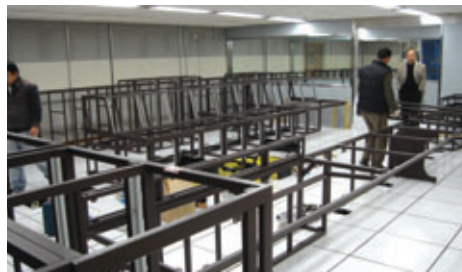
[Desk 및 Rack 납품]

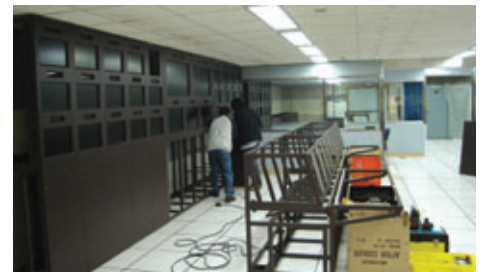
[Wall Monitor Housing]

현재 월 모니터 형태는 하우징된 프레임이 맞춤식이다. 그런데 시간이 지나면서 LCD의 수명 시간이 많이 남았는데도 불구하고 여러 가지 이유로 보수를 하고 있다. 이러한 작업을 할 때 구조상 사람이 할 수 있는 작업이 아주 번거롭게 되어 있다. LCD 무게가 많이 나가고, 드릴 작업시 혼자서 일하기가 번거로워서 LCD를 강제로 고정시키는 것이 아니라 탈착이 쉬운 형태로 고려했으면 한다. 그리고, 월 모니터를 설계할 때 개수를 너무 타이트하게 선정하다보니 시간이 지나서 다른 외부 소스들이 늘어나거나 바뀔 경우가 생기는 점에서 자리 선정의 여유가 필요할 것으로 보인다.

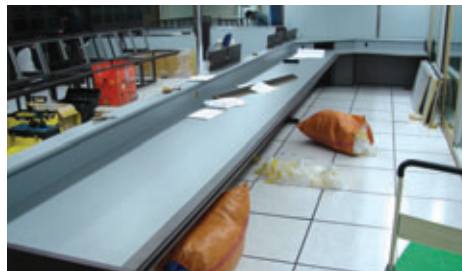
[C/G 데스크 설치]

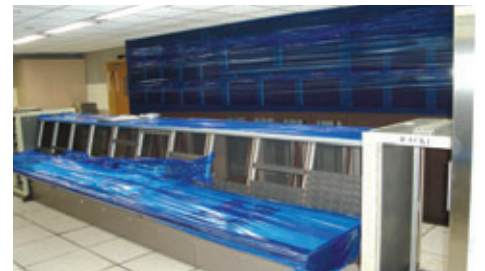
[Video 데스크 설치]

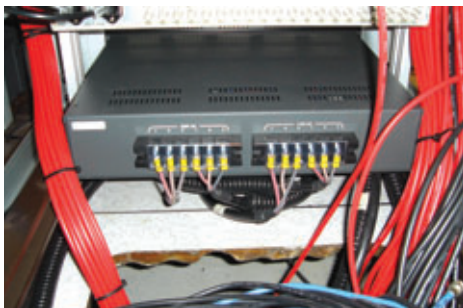
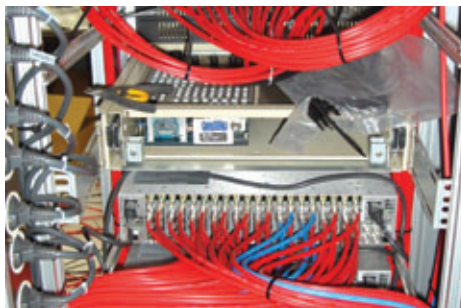
Studer AMU 본체에 전원을 이중으로 공급하고, 이것도 Powerware 제품의 UPS에서 전원을 공급시켰다. 오디오 Half Rack 라인 및 AC코드 작업을 했으며, AES/EBU를 뽑아서 AMU 본체에 결선했다.

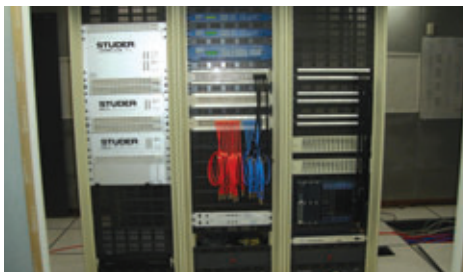
[AMU 본체 구성]

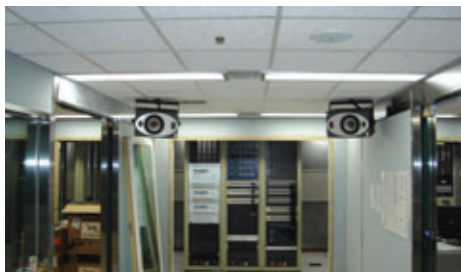
[Ls, Rs speaker 설치]

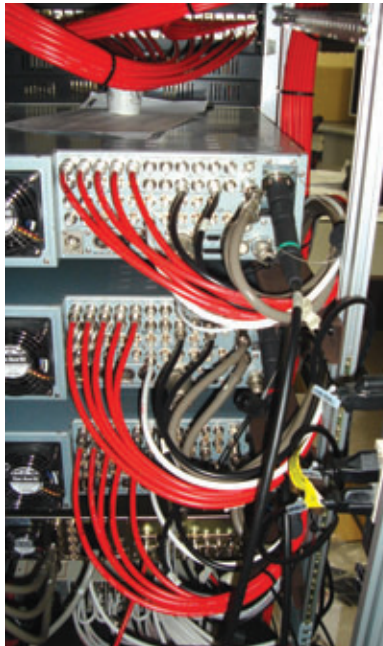
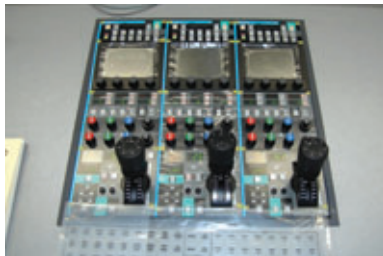
비디오 Tally Setting, CAM Setting 후, Sync 라인 재단 및 포설, Half Rack 라인 정리들의 모습이다. 카메라의 색감에 관한 의견이 피력되어 Ikegami 제품의 HDK-790EX3을 도입했다.

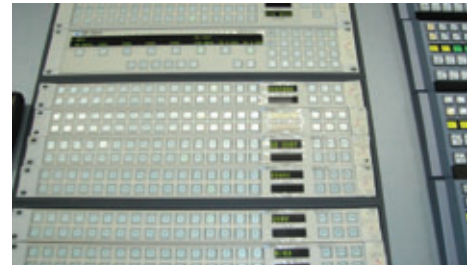
루틴 장비는 64×64를 하여 HD와 SD를 분리하여 수용했고, 향후를 위해 여유 있게 할당했다. R/T Setting 및 R/T Data 라인 포설, 토네이도 장비 Rack에 실장을 하고, 설치작업을 완료했다.
