# KBS홀 공연장 건축음향 개선사례

고문안 KBS 홀운영부 팀장

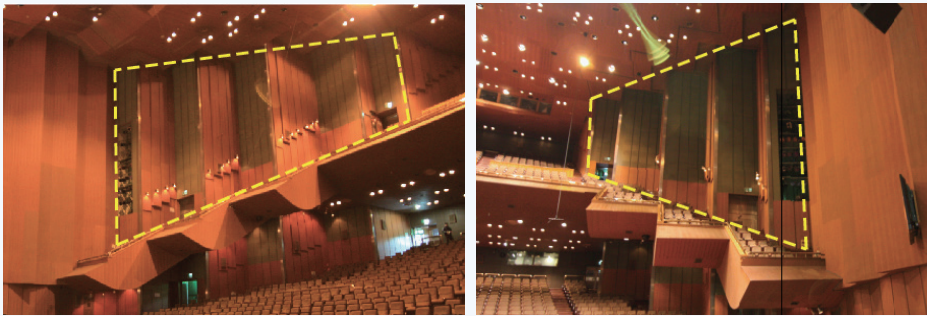
- 계단식 반사 벽체 & 측벽체 구조 변경

상기 그림은 개선 전 사진이며, 공연장 측벽 계단식 반사 벽체의 직각 돌출구조에 따른 에코(난반사) 문제 해결을 위한 개선을 실시했으며 기존 벽체의 저주파 공진음 제어를 위한 저역 흡음기능을 최대한 유지(확성 환경에 필요한 요소)하면서, 중고음의 확산 반사가 가능한 복합 흡음벽체 선형 구조를 적용하여 벽체를 개선하였다. 관객의 이동 동선에 영향을 미치지 않도록 벽체의 곡률을 높이에 따라 다르게 적용하여 입체적인 구조로 개선하여 시각적인 면도 개선하였다.

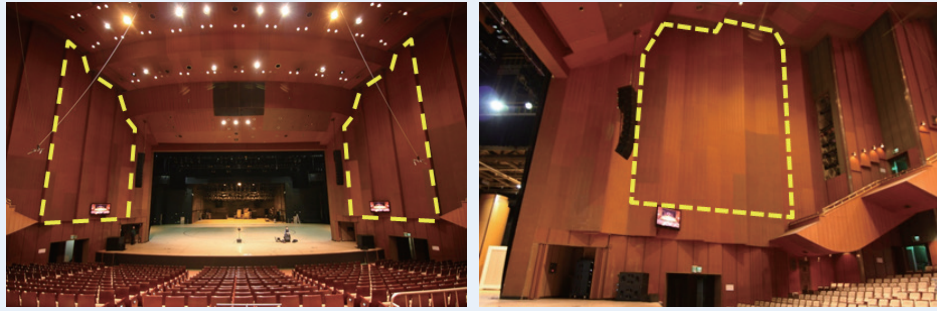
#### • 가변형 어쿠스틱 배너(Variable Acoustic Banner) 설치

고출력 스피커 지향성 음원에 근접한 반사 벽체에 의해 발생하는 스피커 반사음의 제어가 필수적이라는 중복적인 지적에 따라 다음 그림 부분벽체에 대한 기능개선을 실시하였다.

해당 벽체는 비확성 공연 시 객석에 전달되는 유효 반사음을 확보하는 매우 중요한 기능을 하고 있는 벽체이므로, 고출력 스피커 지향성 반사음 제어를 위해 흡음 처리할 경우 클래식 공연 시 필수적으로 요구되는 반사음 확보가 어려워 가변형 어쿠스틱 배너를 적용하여 클래식 공연과 확성 공연 모두 수용이 가능한 음향환경 조건을 조성하였다. 이 방식 또한 저비용으로 최대 효과를 얻어낸 방식이다.

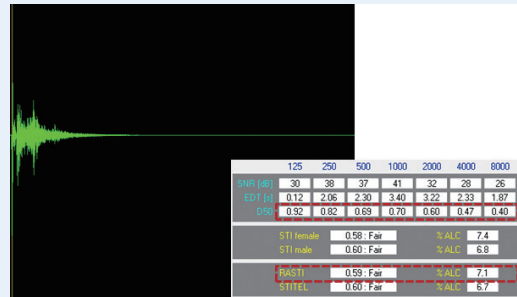
공사 전

- 위의 사진은 개선 공사 후 무대 지역의 음향 환경 측정 결과를 비교한 것임
- 충격 응답 특성 결과 공사 이전에 발생되었던 높은 음압을 가진 에코가 개선 공사 후 나타나지 않았으며, 이는 측벽체 선형 조정과 후벽 복합 흡음 구조가 효과적으로 반영된 것으로 측정결과 나타남.
