# 2016 FIS Alpine Skiing World Cup 제작기

## 개요

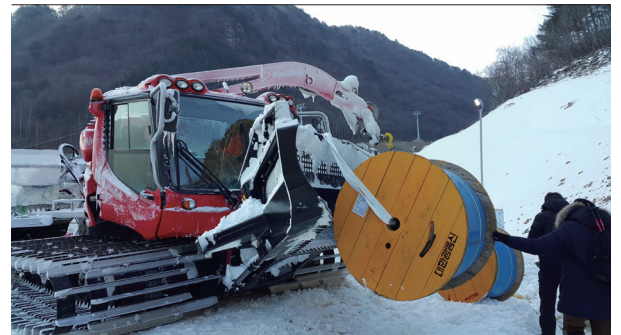
그림 3. 광케이블 드럼 설치 중

광전송장비용 광케이블의 안정적인 설치와 운용이 이번 중계에 있어서 광전송장비와 더불어 가장 중요한 부분을 차지하고 있다. 광케이블 설치와 관련한 초기계획은 스키장 외부인 A-net의 바깥에 안전한 지상으로 케이블을 설치하려고 했다. 하지만 케이블 설치 시점에도 스키장의 토목공사가 진행 중일 뿐만 아니라 눈뿌리기 작업도 동시에 병행하고 있어서 케이블 설치에 많은 어려움이 예상되었다. 그리하여 찾은 방안이 통신과 계측용으로 매설된 지하관로를 이용하는 것이었다. 그러나 지하관로 작업도 눈뿌리기 작업 등으로 인해 어쩔 수 없이 지상으로 노출시킬 수밖에 없는 구간도 일부 있었다.

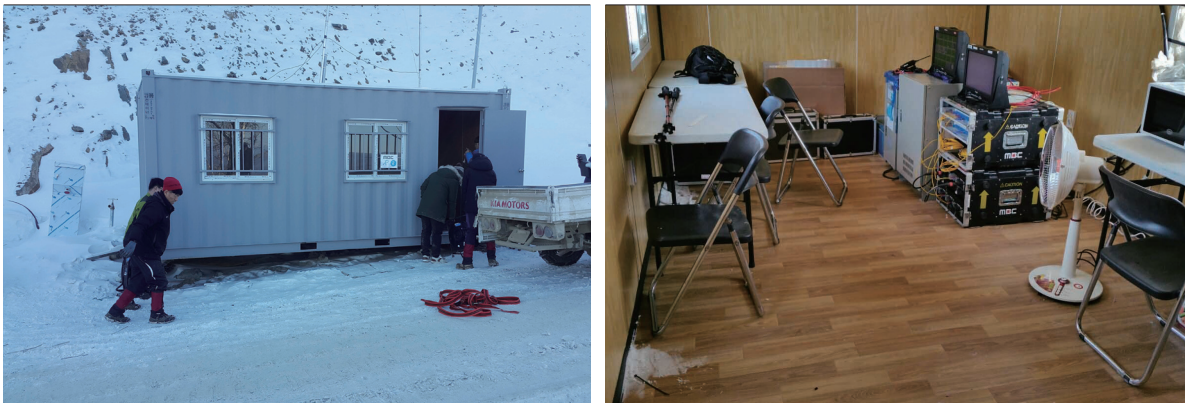
그림 5. R 포인트용 컨테이너와 내부

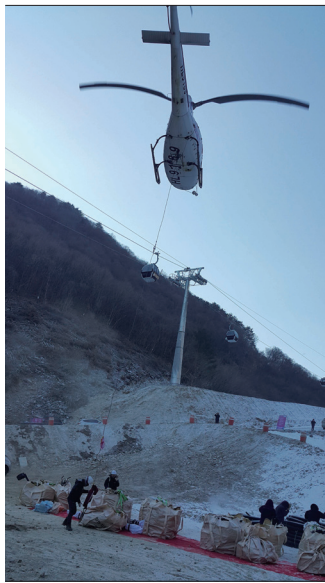
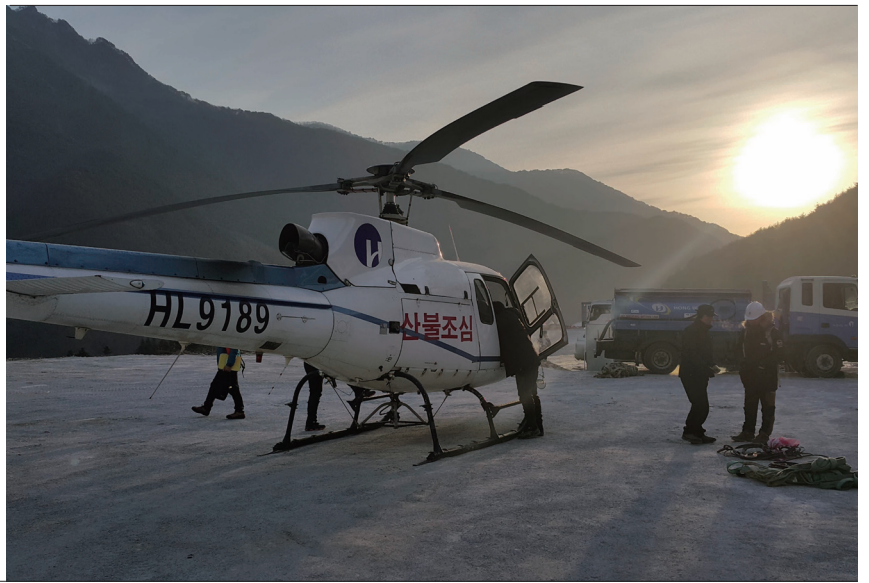
그림 6. 헬기를 이용한 장비 운송

따라서 약 1개월 전부터 시작된 장비운송은 스노우캣이나 사륜구동 트럭을 이용해야 했는데 스키장 측도 막바지 공사를 진행하고 있어서 원활한 차량지원을 받을 수 없었다. 물론 차량지원을 받아서 정상에 간다고 해도 장비설치나 테스트를 위해서는 표고차 1,000m에 달하는 스키장을 매번 걸어서 내려와야 했다. 더구나 경기가 임박해서는 슬로프의 눈 상태가 일정하게 유지되어야 하기 때문에 스노우캣을 이용해서도 슬로프로 진입할 수 없었다. 결국, 카메라와 관련 장비는 헬기를 통하지 않고서는 운송할 수가 없었다.

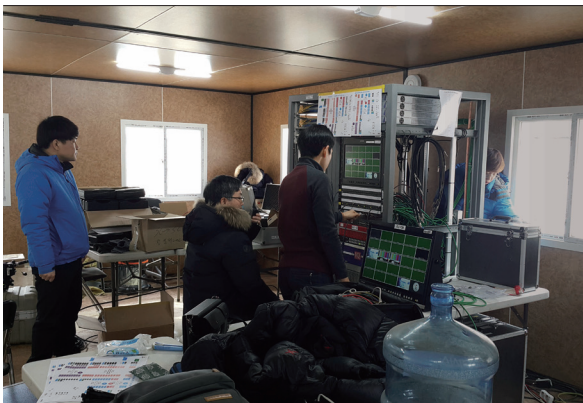
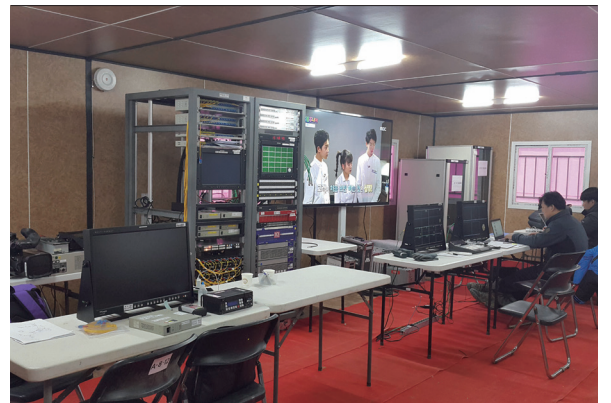
그림 7. TOC 내부 모습

TOC는 R 포인트에서 들어오는 광신호를 중계차로 전달하고 R 포인트로는 PGM과 멀티뷰어 신호를 보내주는 역할을 한다. 또한 CCR(Commentary Control Room) 혹은 대회본부, 심판실 등으로 각종 신호를 공급하고 기간통신망을 통해 국내의 RH(Right Holder, 방송권자)에도 신호를 전송함으로써 실질적으로는 HB(Host Broadcaster, 주관방송사)의 핵심적인 역할을 수행하였다.

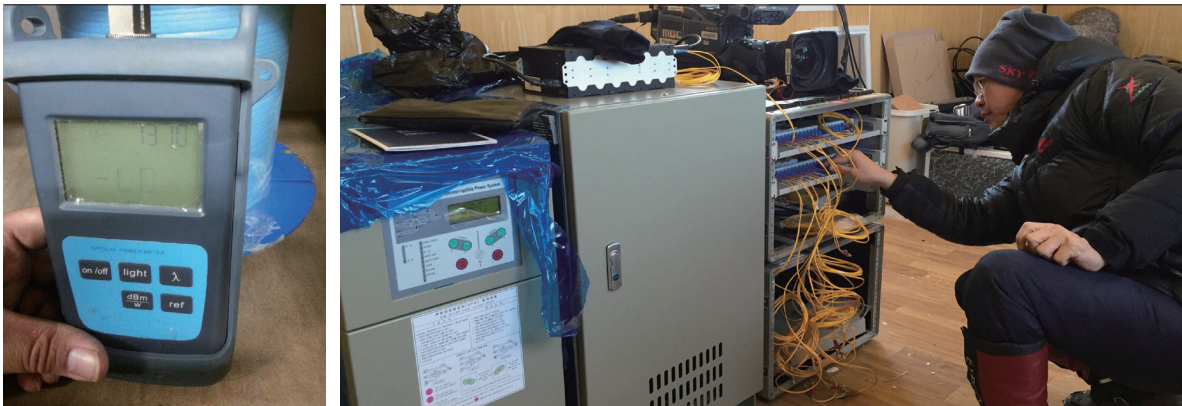
그림 9. 광신호 측정기와 광신호 테스트 중인 장면

앞에서 언급한 것처럼 MultiDyne 사의 SMPTE-HUT의 두 장비 사이에는 통신용 광케이블로 연결된다. 비디오맨의 입장에서 보면 카메라 광케이블의 채널 컨디션은 RCP 혹은 모니터에 나오는 신호로 광케이블의 상태를 판단하는데 광전송장비를 거치게 되면 채널컨디션의 일부 데이터가 왜곡이 되는 경우가 종종 있다. 예를 들어 SONY의 경우 RCP 상의 LED가 모두 8개인데 LED가 3개 정도인 레드가 될 경우 비디오 모니터상에는 노이즈가 보이거나 이상신호로 화질이 방송 불가한 상태가 되는데, 광전송장비를 거치게 되면 RCP의 채널컨디션을 나타내는 LED가 심지어 하나도 표시가 안 되었는데도 화면은 정상적으로 보이는 경우가 있었다. 따라서 광전송장비를 거치는 경우에는 채널 컨디션뿐만 아니라 광케이블상의 이득도 확인을 해야 하는데 최소한 확보되어야 하는 수치는 TOC 측이나 R 포인트측 모두 최소 -15dB 이상이어야 했다.

각각의 상태를 상세하게 측정을 하면 중계차와 TOC, TOC와 R 포인트, R 포인트와 카메라로 구분할 수 있는데 각각의 데이터를 살펴 보면 문제가 되는 지점을 정확하게 파악할 수 있다. 일견 간단해 보일 수 있지만 TOC와 R1과의 거리가 4Km이고 R2의 경우도 3Km나 떨어져 있으므로 문제가 발생할 경우 한 번 왕복에 반나절 소요되곤 하여 무척 고생스러웠다.

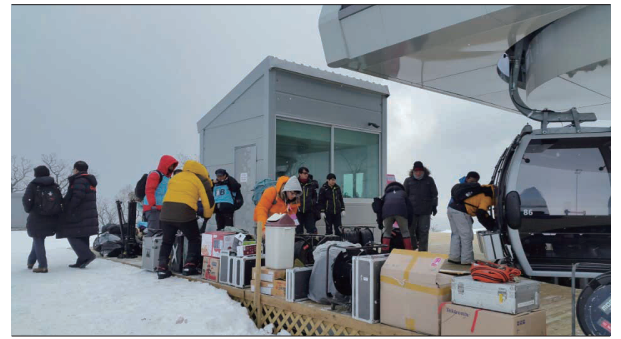
그림 10. 곤돌라를 이용한 철수 중인 장면

통상 용평 레인보우코스의 경우 철수는 경기 당일 저녁 늦게까지 혹은 다음날 오전에는 완전한 철수가 가능했으나 이번 경우에는 경기 당일을 포함하여 모두 3일이 소요되었다. START 지점의 카메라나 장비는 곤돌라로 일부 철수가 가능했으나 그 외 지점은 스노우캣을 이용했다. 문제는 카메라 케이블 설치 이후 눈뿌리기 작업이 계속된 장소의 경우 눈이 케이블 위로 1m 이상 쌓여 있어서 철수에 큰 곤란을 겪었다.

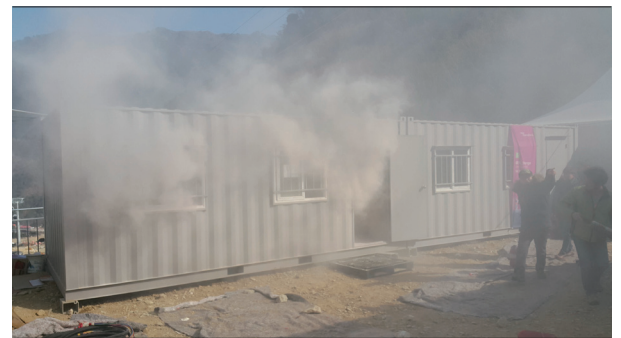
그림 11. UPS 화재 사진

첫째, TV 컴파운드의 경우 평탄작업이 안 되어 있어 수차례 조직원위원회에 요청을 했으나 결국 대회가 임박해서야 작업이 진행되었으며, 두 번째는 TV 컴파운드로의 진입 도로의 경사가 너무 심해 차량진입이 무척 곤란했으나 역시 경기 임박해서야 임시로 자갈을 까는 방법으로 작업을 마무리했다. 세 번째는 TV 컴파운드에 설치된 UPS실에서 화재가 발생하여 119가 출동하는 사태까지 벌어졌다. 넷째는 R2 포인트 근처에서 스노우캣이 제설 작업 중 카메라 광케이블 2개를 절단한 것 등이다.
