# 사옥 이전에 대한 회고

## 대구MBC, 옥수동 시대를 열다

글. 류동원 대구MBC 기술국 방송인프라부 부장

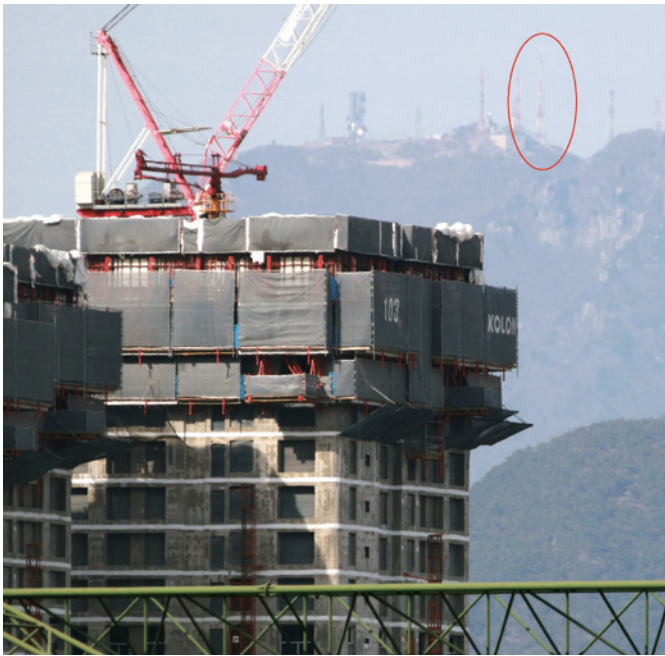
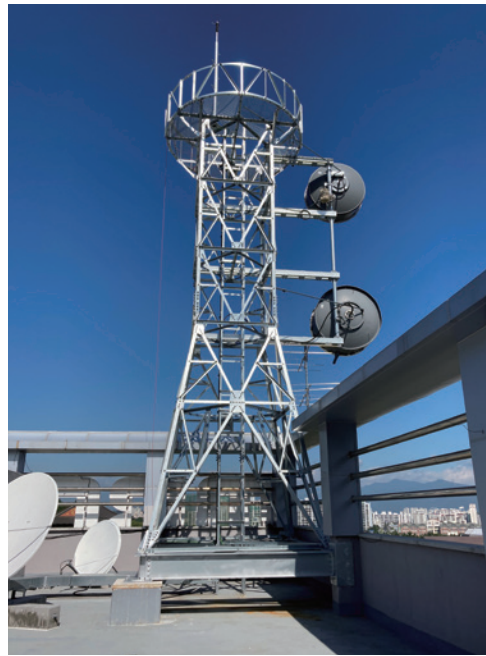
철탑 신축을 위해 건물 옥탑부에 구조 보강을 하고 M/W 및 수신 안테나를 장착하기 위한 설계를 마치고 시공을 준비하는 과정에서 미처 생각지 못한 또 다른 문제가 생겼다. 송신소 방향에 신축 고층 주상복합 건물이 올라오고 있어 상층 구조 공사가 완료되기 전까진 전파 방해·간섭이 발생할 가능성이 있었기 때문이다. 이로 인해 철탑 신축을 예정대로 진행할지 통신사 유선망으로 대체를 해야 할지 여러 방안을 올려놓고 한동안 많은 고민의 시간을 가졌으나 다행스럽게도 철탑 설계 변경을 통해 대응이 가능할 정도라 판단하였고 실제 완공 후에도 큰 영향은 없었다. 물론 설계 변경에 따른 금전적 시간적 손실이 뒤따랐다.

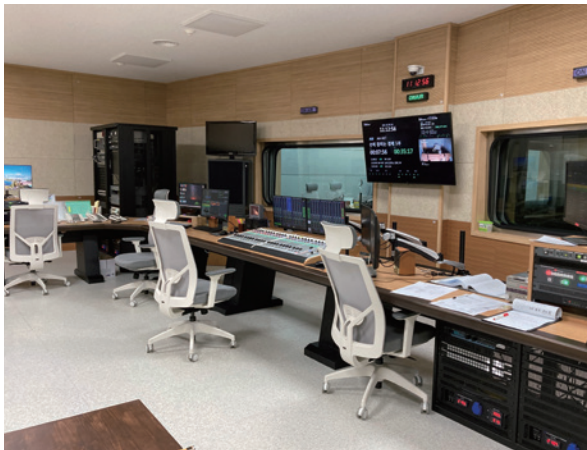
라디오 주조정실

라디오 전환을 위한 최종 이전 D-day를 확정하고 시간대별 세부 계획을 수립하였다. 라디오는 주조 2곳(표준·음악), 제작/진행 스튜디오 총 6곳이다. 이전을 위해 주조용 오디오 라우터 1대, 디지털 믹서 3대 등 주요 장비는 신규 구매를 진행하여 사전에 시스템 구축을 완료하여 이전에 대비하였다. 현재 운용 중인 오디오 파일(A/F) 시스템과 APC 장비들은 주·예비 시스템을 분리하여 순차적으로 이전을 진행하기로 계획하였으나, 사전테스트 과정에서 DB 시스템의 원격지 동기화 문제로 인해 이전일 당일 한 번에 이전하기로 하고 네트워크만 구성하여 가능한 테스트를 사전 진행하였다. 당일 정파시간을 활용하여 A/F 이전을 완료하였는데 충분치 못한 사전테스트와 A/F 시스템의 예기치 못한 오류 문제가 발생하기도 하였고 무엇보다 장비 철거, 차량 이동, 장착에 예상했던 것보다 많은 시간이 소요되었다.

시리얼 제어를 위한 커넥터 결선 불량 등으로 인해 실제 장비 장착 후 일부 송출 장비의 제어에 문제가 발생하기도 했다. 장비 대여가 여의치 않아 좀 더 적극적으로 대응하지 못한 아쉬움이 많은 부분이었다. 여기에 더해 모든 A/F 관련 시스템들을 전부 기계실에 두다 보니 KVM(키보드·비디오·마우스) 장치들에서 일부 오작동이 발생하였다. 장비와 KVM이 설치된 장소 간 최대 거리는 약 35m로 UTP 익스텐더를 주로 활용하여 KVM을 구성하였는데 활용장비의 실제 스펙이나 테스트 과정에서선 아무런 문제가 없었으나 실제 장착 후에는 인식 문제가 발생하는 케이스도 있었다.

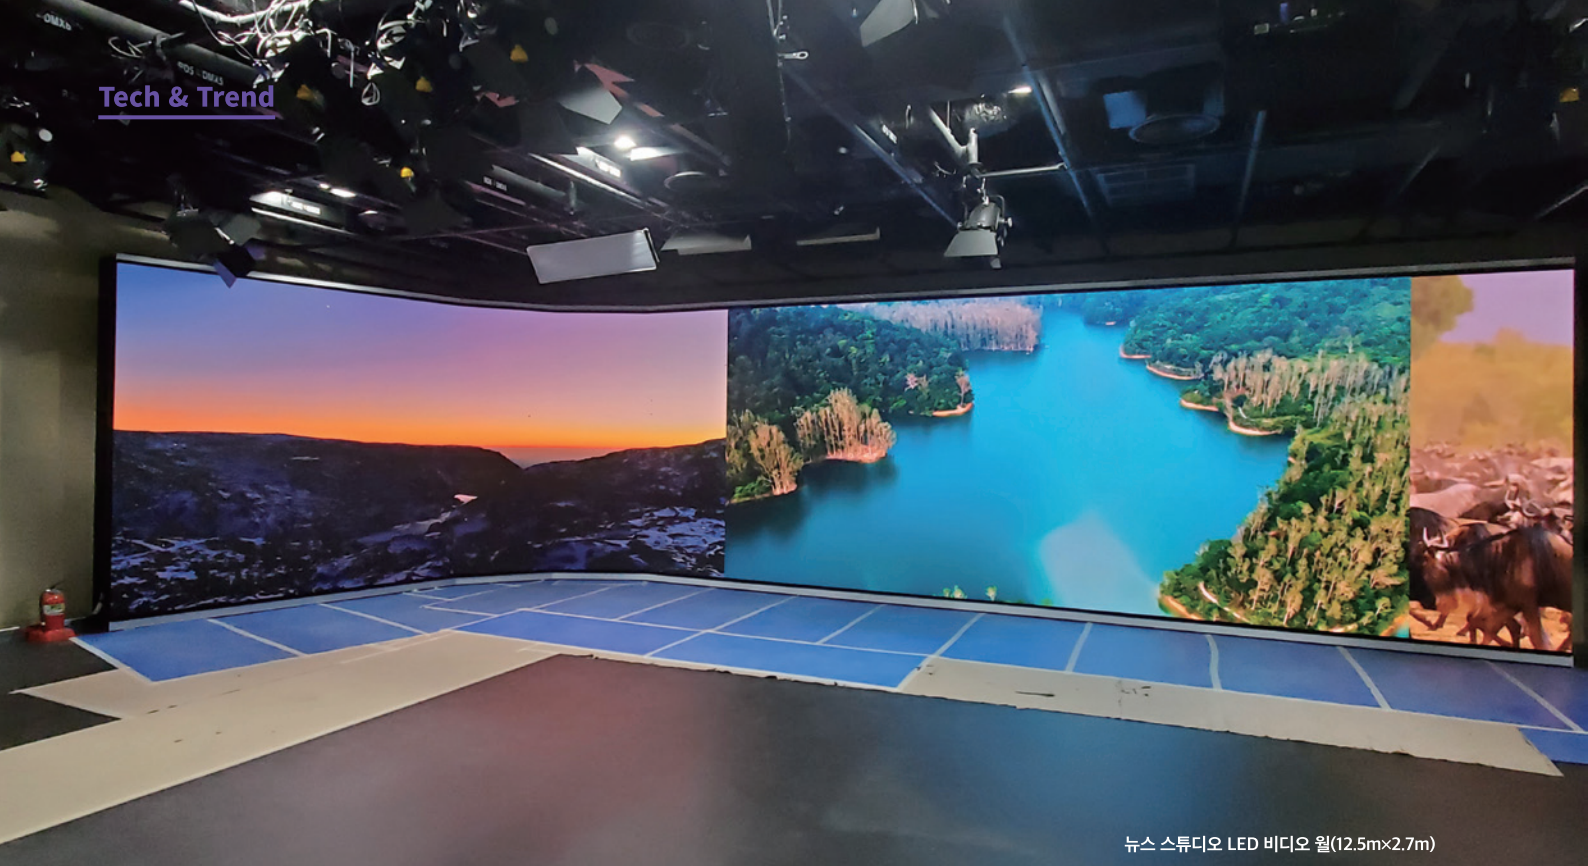
다른 이전 작업과는 독립적으로 하나씩 순차적으로 이전을 진행하면서 TV주조 전환과 동시에 뉴스 스튜디오를 전환할 수 있도록 일정을 맞추었다. TV 부분 이전은 사용자 환경의 변화를 최소화하는 방향으로 사업을 진행하였다. 급격한 환경변화로 인한 불편과 혼돈을 최소화하기 위해 시스템 구성, 장비의 위치, 근무 동선 등 가급적 구사옥의 시스템을 유지하고자 하였다. 다만 뉴스 스튜디오 배경을 기존 DLP 대신 LED 비디오 월(12.5m×2.7m)로 교체 설치한 정도가 달라진 점이다.

뉴스 스튜디오 LED 비디오 월(12.5m×2.7m)

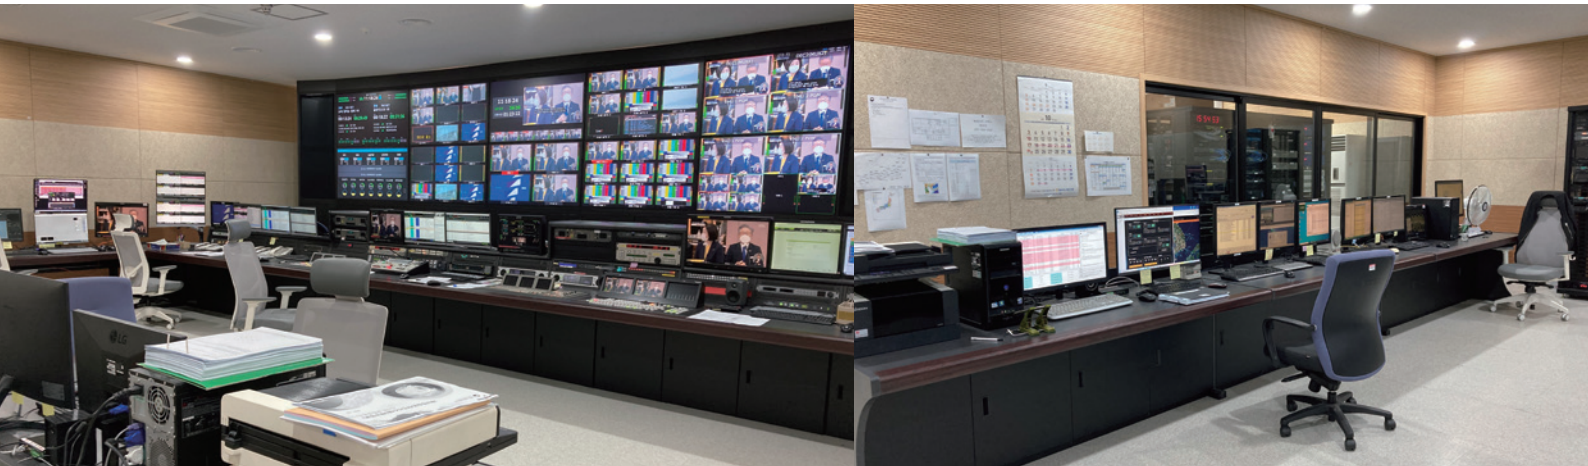
TV주조정실

모든 과정 중 가장 어려운 부분이였다. 라디오와 마찬가지로 정파 시간을 활용하여 운용 중인 메인 장비와 주·예비 분리가 불가능했던 일부 장비까지 4시간 남짓한 시간에 ‘철거-이동-설치-테스트’를 진행하기에 시간이 많이 부족했다. 이전을 위해서 가장 많은 시간과 고민이 필요한 일정 중 하나가 아니었나 생각된다. 장비나 케이블링이 많다 보니 전환 당일 그만큼 많은 변수가 있었다. 이전과정 중 가장 예측이 어려운 부분이 기존 장비의 이전 후 이상 작동이나 동작 불능이 발생할 가능성인데, 이 부분은 일부 가정하고 미리 대비할 수 있었으나 사전테스트 과정에서 걸러지지 못한 커넥터 제작 불량이나 결선 오류 등은 한정된 시간에 연주소 전환을 하여야 하는 우리 입장에선 치명적일 수 있는 문제였다. 사전에 더 면밀히 몇 번의 확인 과정을 거쳤어야 했다.

또한, 전환 당일 UHD HeadEnd 장비 중 한 장비에서 계속 오류가 발생했는데 방송개시 30분 전에서야 케이블 라벨 오류로 파악되었다. UHD 장비같이 IP 방식 방송시스템의 경우 하나의 장비 장애는 시스템 계통 전체에 영향을 주고 원인 파악도 쉽지 않아 사전에 좀 더 철저한 준비과정이 필요함을 느끼게 되었다.

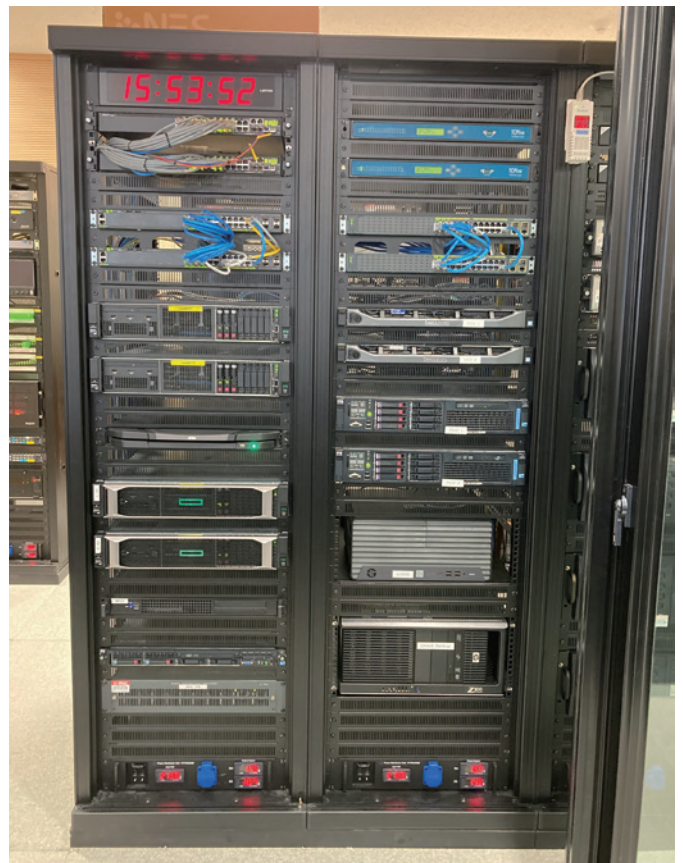
APC 시스템

기존 시스템의 노후화로 신규 도입하기로 결정하였다. MBC 지역사에서는 최초 설치 운용되는 시스템으로 연동 테스트와 운용 문제점 개선에 많은 시간을 할애하여야 했다. 테스트 환경 구축이 어려운 일부 장비의 경우 정파 시간을 활용하여 현재 운용 중인 시스템에 직접 붙여 간간히 테스트를 진행하기도 하였다. 현실적으로 테스트 과정에서 시스템의 신뢰성이나 안정성을 완전히 확보하는 것은 불가능하다고 판단하여 기본적인 연동과 사용자 인터페이스 중심으로 시스템 최적화를 진행하였다. 약 한달이 지난 현재까지 수차례 패치를 하였고 근무자들도 시스템 적응이 빨리 이루어져 주조 운용은 생각보다 빨리 안정화되고 있다.

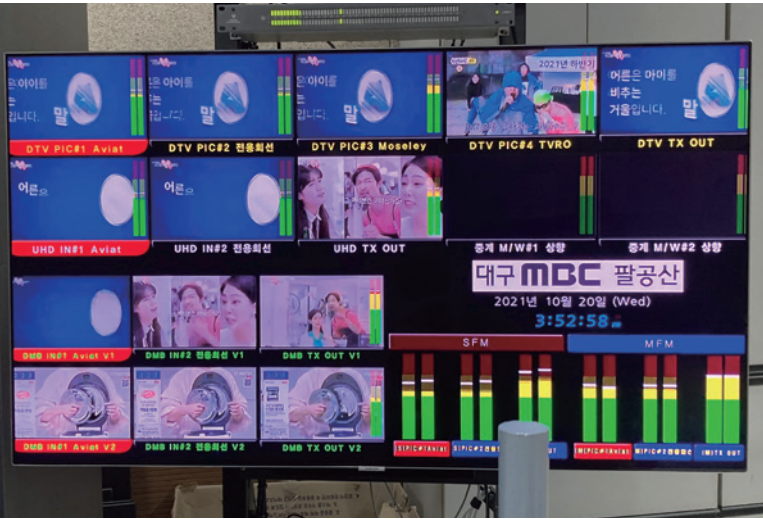
송-중계소 모니터링

또한, 송·중계소 모니터 시스템을 신규 구축함으로써 기존 송·중계소 모니터링 시스템을 하나로 통합하고, 지하 방송동의 구조상 높은 습도를 제어하고 감시를 강화하기 위한 모니터링 및 관리 시스템을 보강하였다. 총 7곳의 방송 기계실 상황을 TV주조나 관제실에서 모니터링할 수 있도록 하였다.
