+ 이진범 · 방송과 기술 기자

# EBS 방송센터 수해 현장

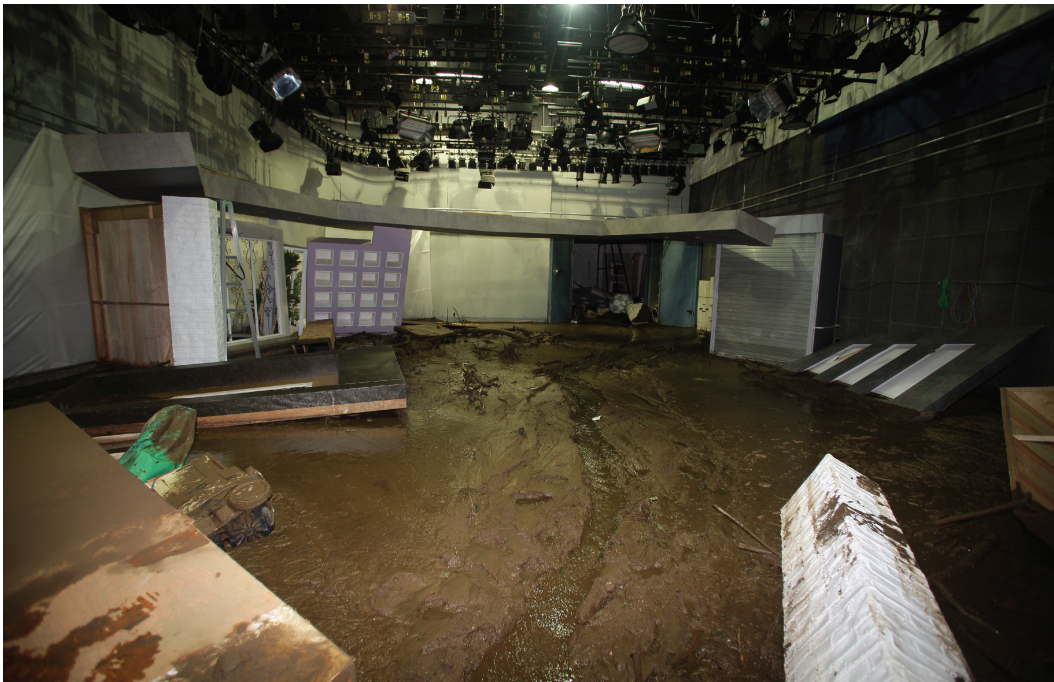
수해 직후의 스튜디오 모습

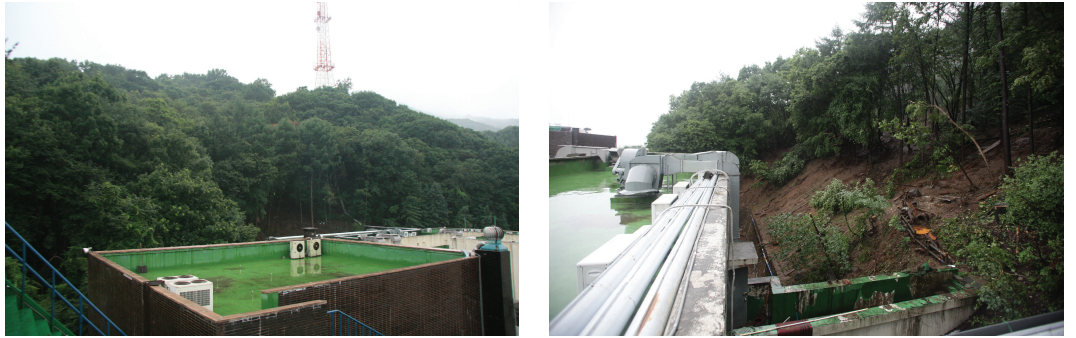
우면산과 방송센터의 위치(가까운만큼 피해가 컸다)

9월부터 재침수에 대비해 우면산 쪽에 옹벽을 쌓고, H빔으로 고정하는 사방공사를 할 예정입니다. 건물안전검사도 진행 중이고, 무엇보다 같은 상황이 발생해도 더욱 신속히 대처할 수 있는 메뉴얼(지침서)을 작성하고 있습니다.

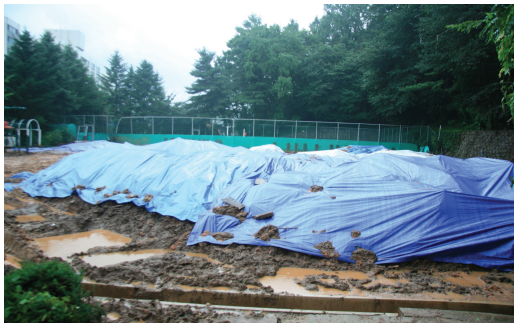
테니스장의 피해 모습

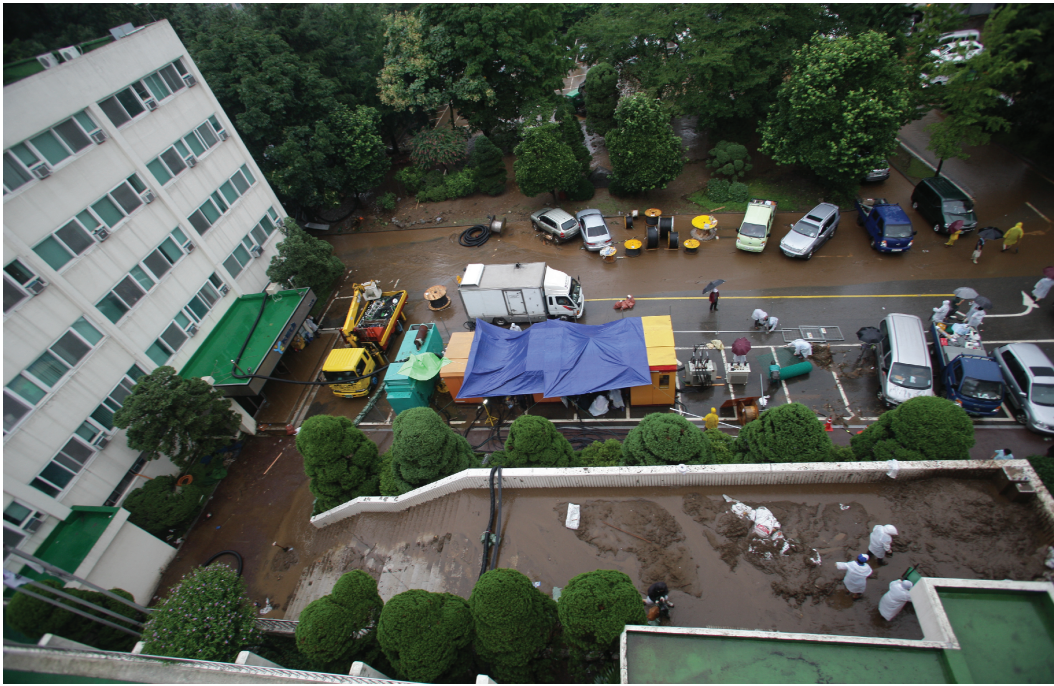
오후 3시경, 방송센터 라디오 주조정실에 75KW급 발전차를 연결해 비상 생방송을 진행했으며, 7시경엔 300KW급 발전차가 도착해 위성채널(EBS 플러스1, EBS 플러스2, EBS English, EBSu(위성DMB)) 정규방송을 송출할 수 있었다. 지상파는 29일 오전 1시 40분에 본사에서 우면동 방송센터로 주조정실이 전환되었고, 임시 발전기에서 한전 임시수변전으로 전력 공급의 변경이 이루어져 전원 공급의 안정성이 확보되었다.

임시 수변전 시설

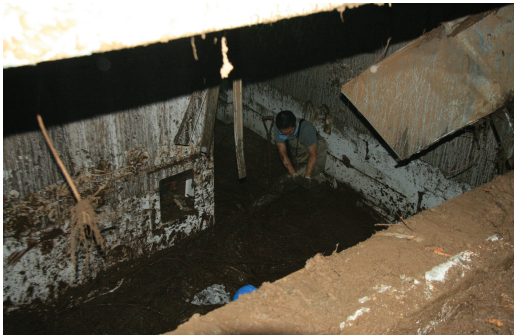
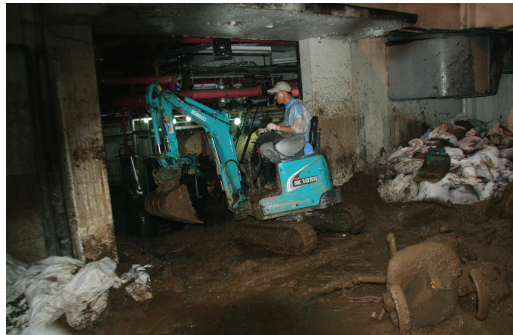
기전실 침수 상황

- 인명 피해 없음
- EBS 방송(TV, 라디오, 3개 위성채널, 위성DMB채널) 차질
- EBS 방송센터 전체 전원 공급 중단(기전실 완전 침수)
- EBS 방송센터 전체 4개 스튜디오 중 3개 스튜디오 토사 유입
  - 방송센터 3층 침수, 1층 토사 유입으로 제작 기능 마비

수해 발생 20일이 지났습니다. 지금은 임시 수변전실 외에는 복구가 어느 정도 되었습니다만 기전실 복구에는 6개월의 시간이 걸릴 것으로 예상하고 있습니다. 세트실에서는 지난 금요일부터 방송제작을 하고 있고, 스튜디오 바닥, 벽 공사가 진행 중인데 8월 29일부터는 정상 운행할 예정입니다. 침수된 장비도 구매예정입니다.
